Grundejerforeningen Fuglevangen, Dronningmølle

Opfølgende tilstandsvurdering af vejbelægning på Fuglevangen (fordelingsvejen) 2016

RAPPORT NR.: 176-1611-001

03. november 2016

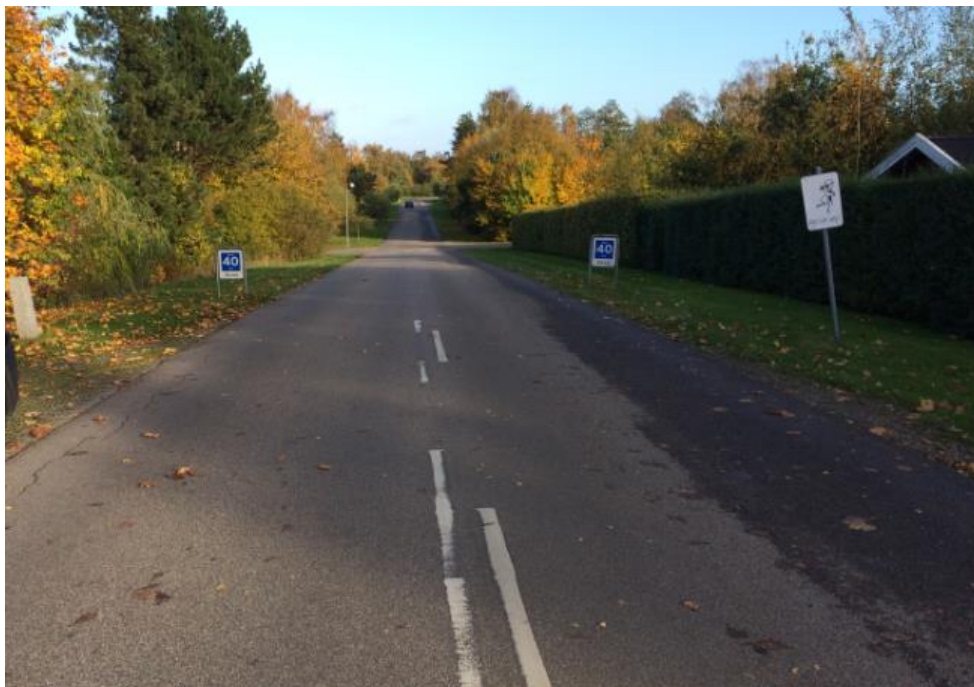
Foto 1: Fuglevangen set fra Vingerødvej mod øst. Den første højere liggende del af vejen synes knap så nedbrudt. Bemærk dog den generelle langsgående krakelering i vejens venstre side (forårsaget af udadgående trafik).

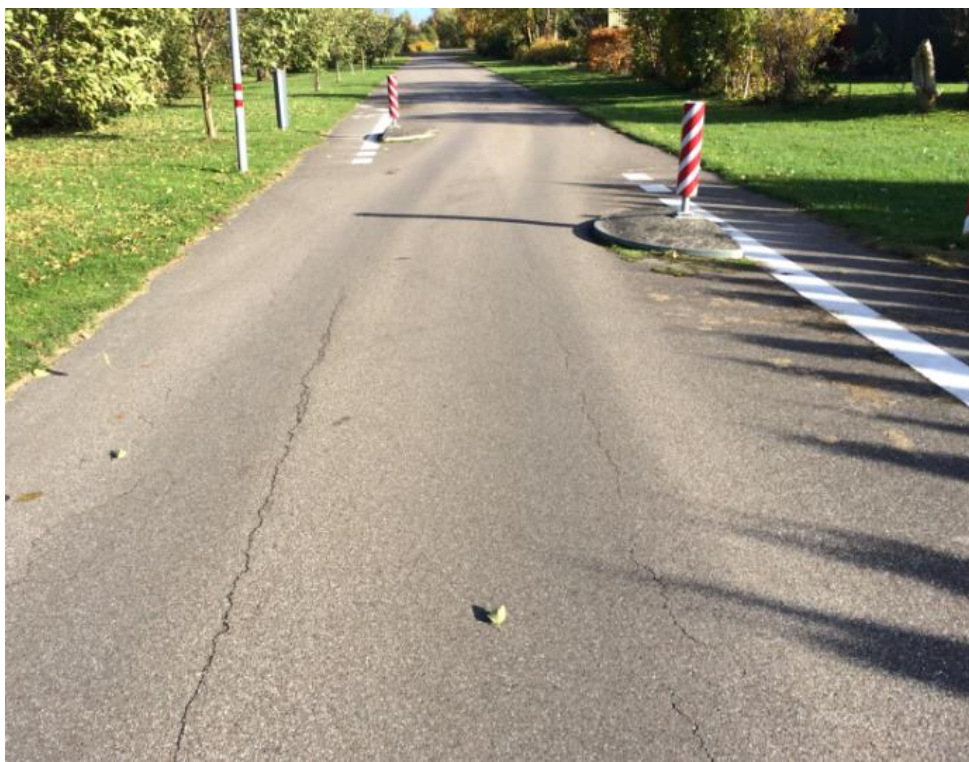
Foto 2. Ved Fuglevangens chikaner kanaliseres trafikken til ét snævert spor. Den gamle vejbelægning revner og krakelerer i køresporene, specielt i vejens yderside hvor flere parallelle revner forekommer.

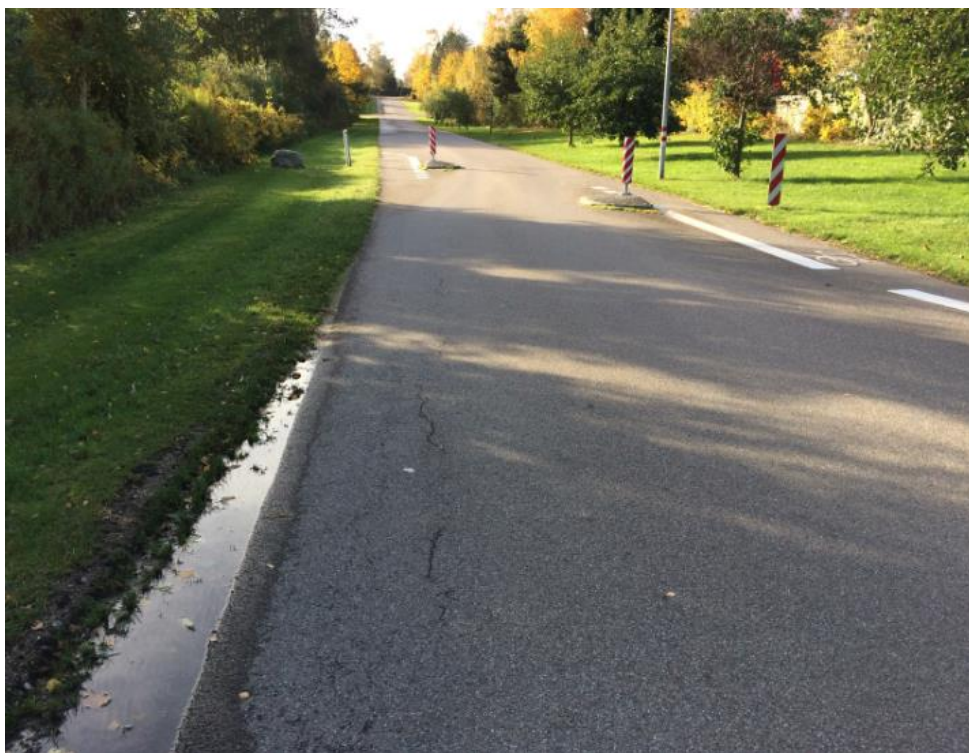
Foto 3: Revner og krakeleringer ved chikanerne. Bemærk, at rabatten også opkøres, øjensynligt af store køretøjer, som har sværere ved at manøvrere igennem chikanen.

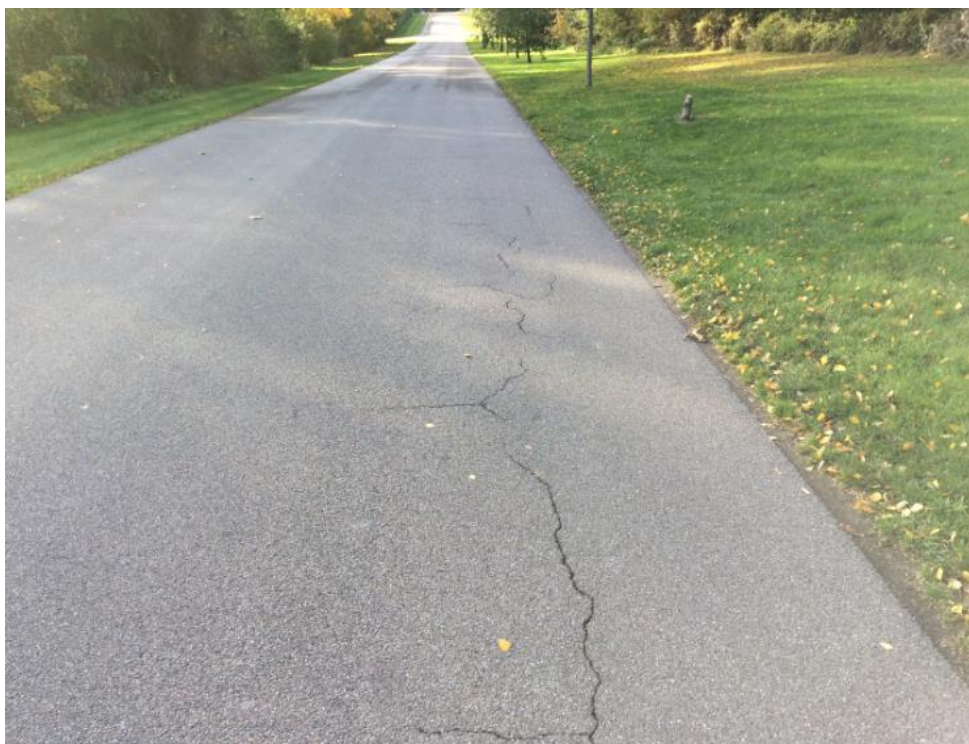
Foto 4: Langsgående revner og krakeleringer forekommer i stort omfang på vejen. Bemærk også de systematiske tværgående revner, som kunne tolkes som begyndende svindrevner grundet den gamle asfalts hårdhed, som er så sprød, at den er følsom for trafikbelastningen

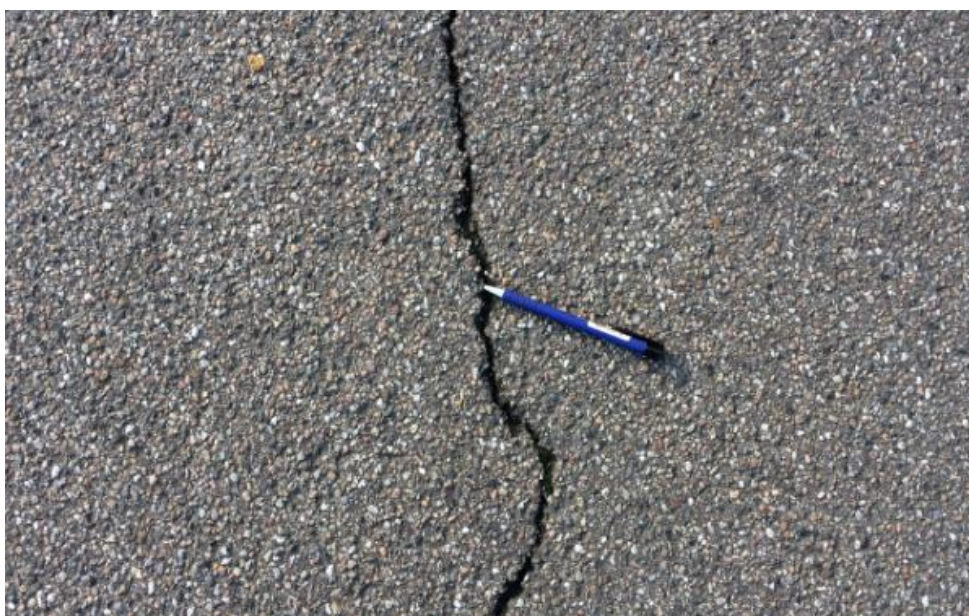
Foto 5: Nærbillede af revnen på ovenstående foto. Åbentstående revner giver anledning til vandnedsivning og efterfølgende intensiveret nedbrydning.

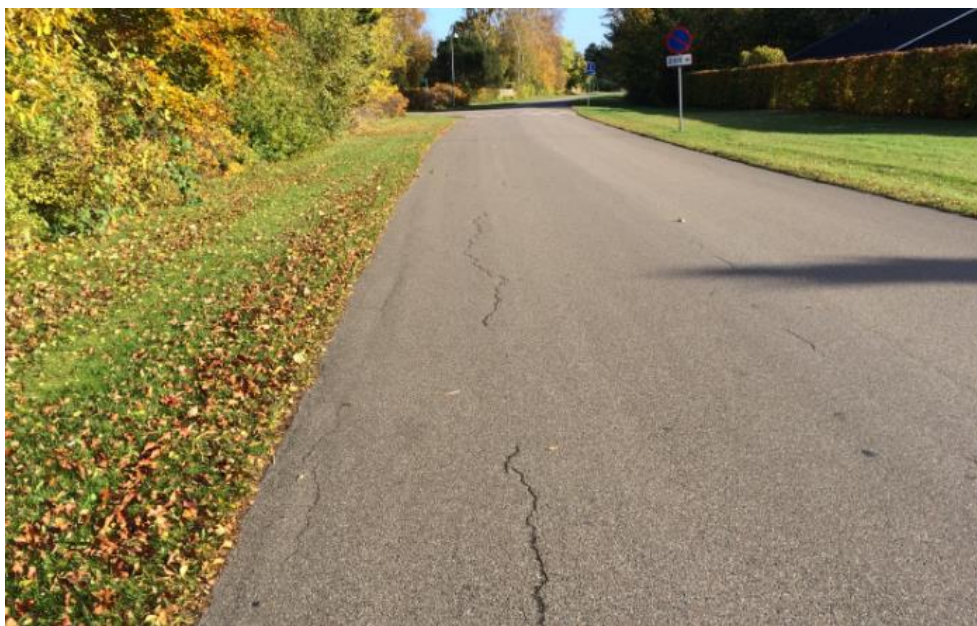
Foto 6: Hyppige krakeleringer og langsgående revner. Bemærk endvidere, at vejens midtersamling på store dele af strækningen er revnet.

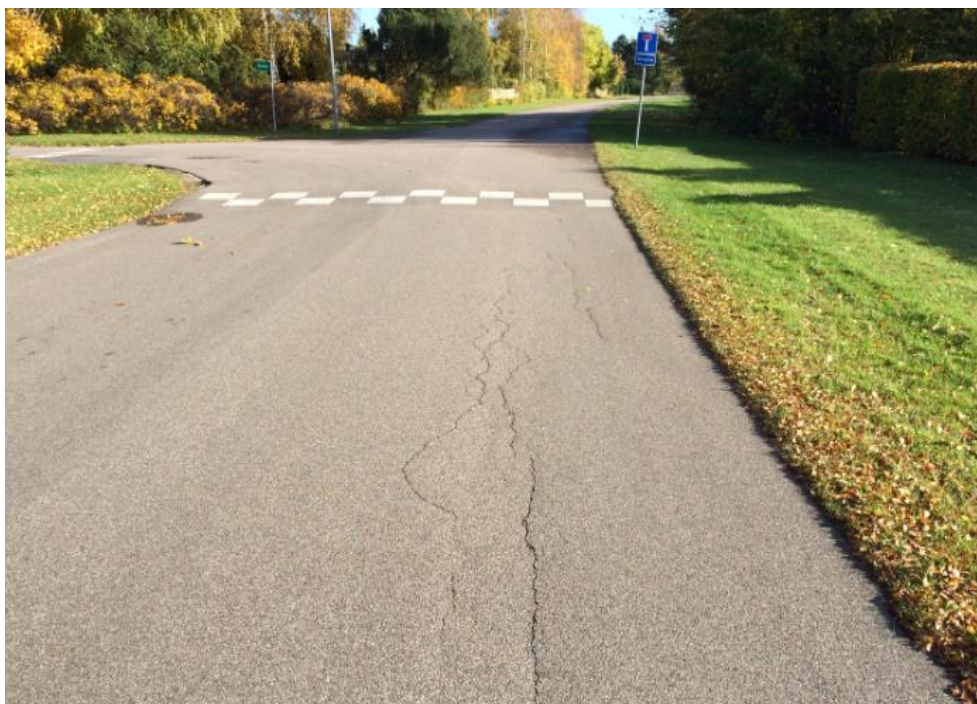
Foto 7: Krakeleringer og sporkøring på den østlige ende af Fuglevangen, ud for indkørslen til Blåmejsevej, hvor rensningsanlægget er placeret.

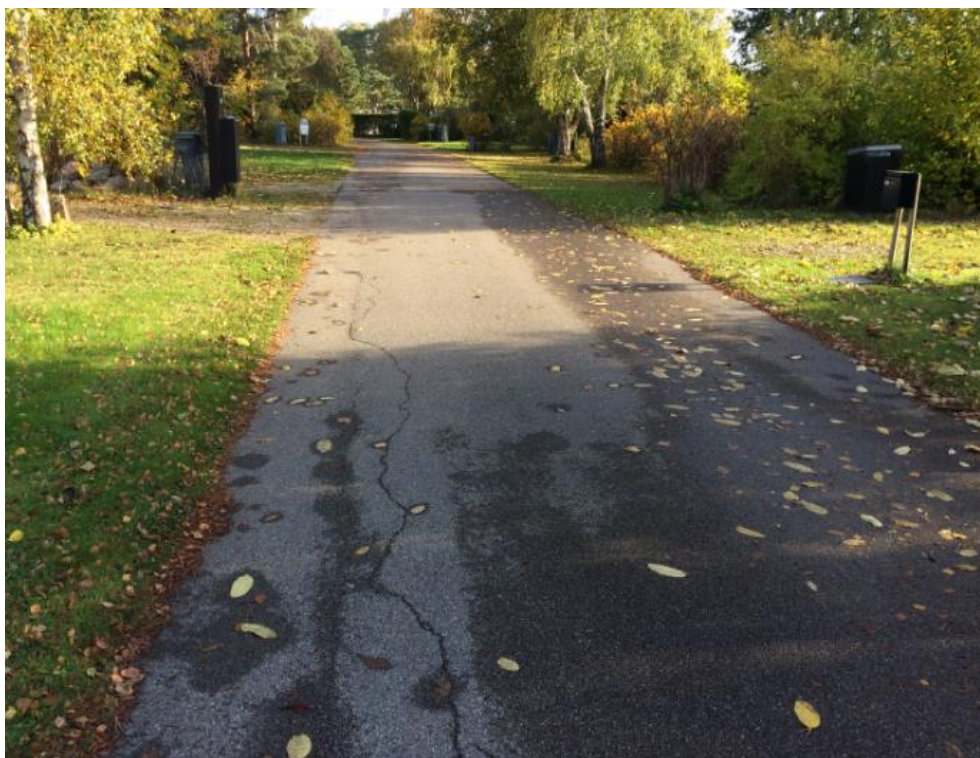
Foto 8: Revner på Blåmejsevej.
