Grundejerforeningen Fuglevangen,  
Dronningmølle

## Skadesvurdering af vej- belægninger og vedligeholdelsesstrategi

- *Endelig rapport, juni 2015*

RAPPORT NR.: 1504-002

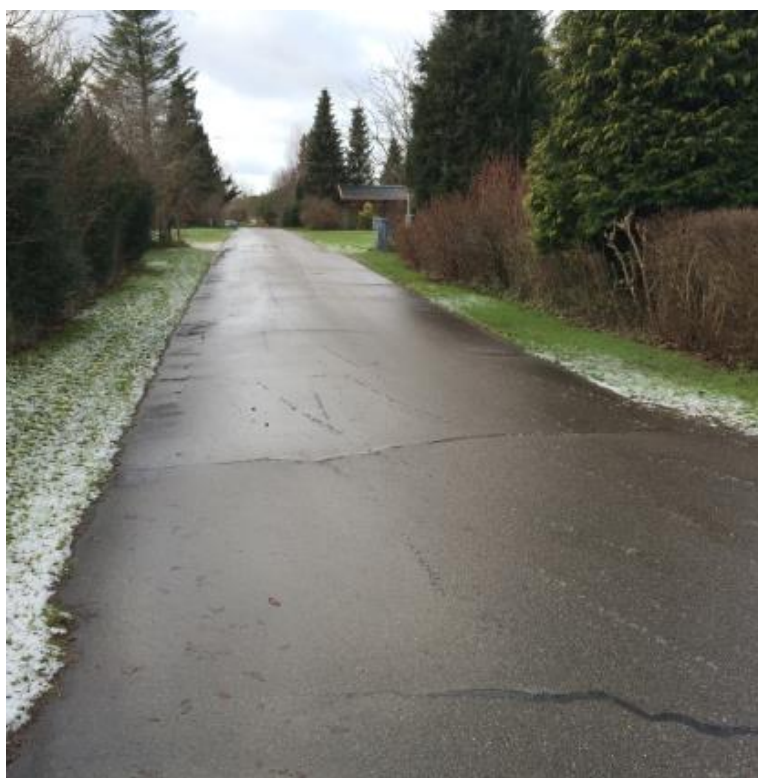
*Foto 1: Stikvej på Fasanvej: Systematisk forekommende, alvorlige tværgående svindrevner i asfaltbelægningen. Desuden ses i mindre omfang skader i vejens yderside som følge af bæreevnesvigt.*

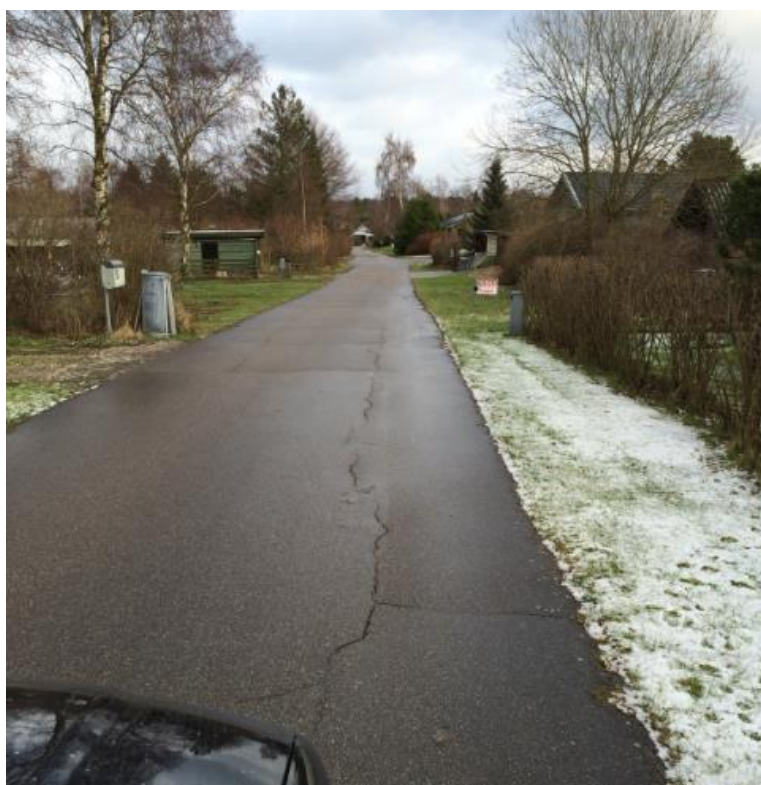
*Foto 2: Stikvej på Fasanvej: Samme systematisk forekommende, alvorlige tværgående svindrevner i asfaltbelægningen og langsgående revne, som formodentlig er en gennemslagsrevne fra en tidligere udført sideudvidelse af vejbelægningen. Desuden ses i mindre omfang skader i vejens yderside som følge af bæreevnesvigt.*

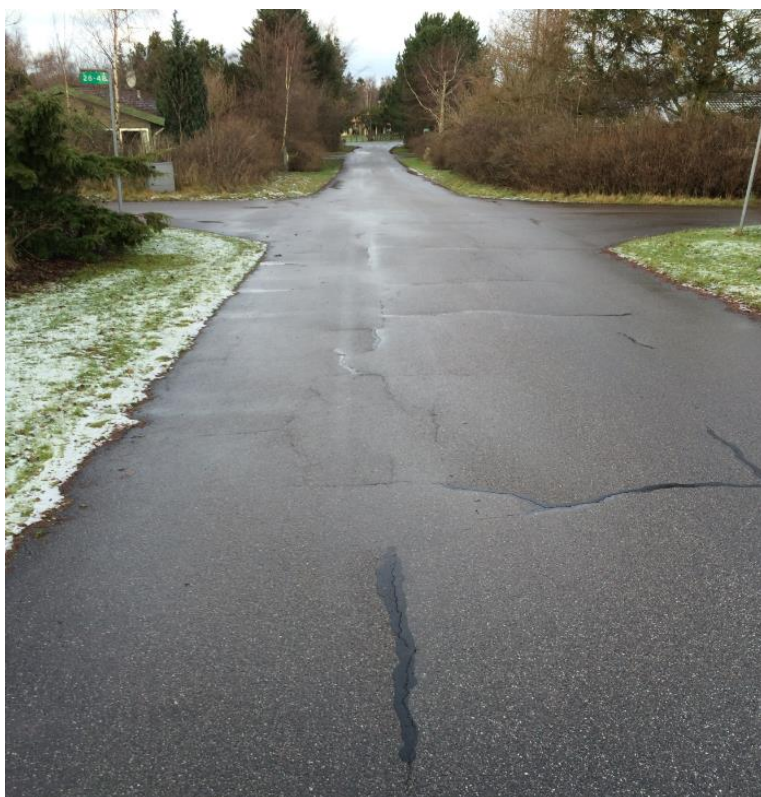
*Foto 3: Stamvejen på Fasanvej: Samme systematisk forekommende, alvorlige tværgående svindrevner i asfaltbelægningen. Revnerne er her suppleret med langsgående revner, som sandsynligvis stammer fra en ældre sideudvidelse af vejens bredde.*

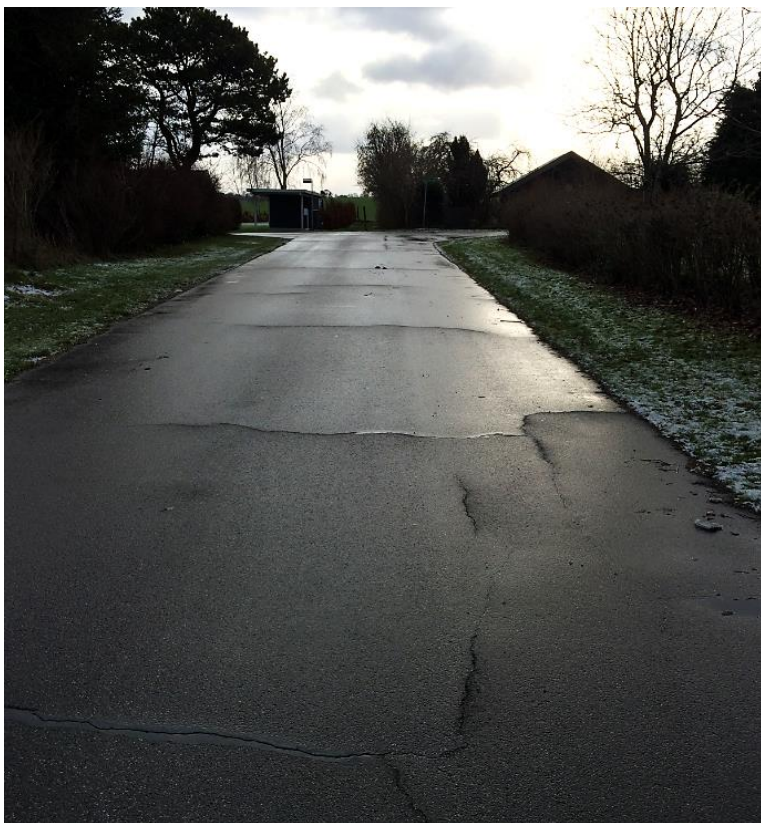
*Foto 4: Stamvejen på Fasanvej: I modlys ses revnerne endnu tydeligere. De opståede svindrevner lader regnvand trække ned i belægningen, hvorefter der i frostvejr sker opfrysninger, så vejen "bølger" hen over revnerne. I vinterperioder med hyppige frost/tøskift nedbrydes belægningen hurtigt.*

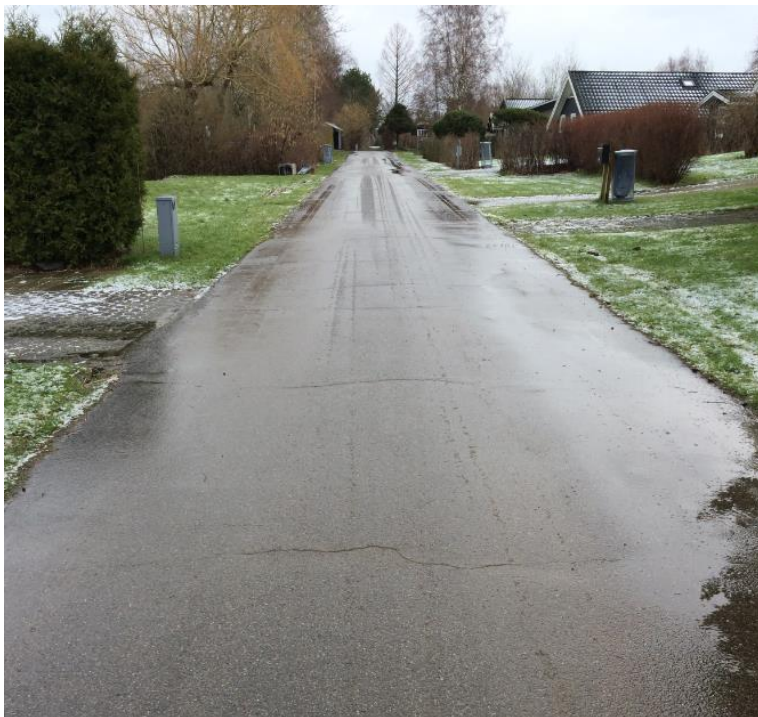
*Foto 5: Stikvej på Skovduevej: Samme skadesmønster som på Fasanvej med gennemgående, tværgående revner.*

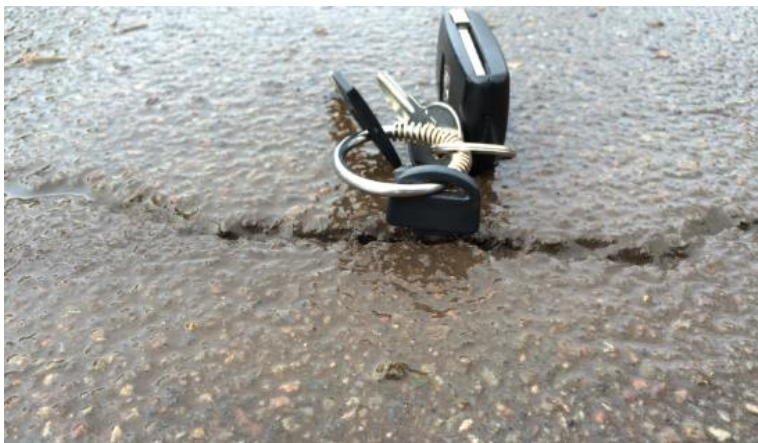
*Foto 6: Stikvej på Skovduevej: Revnerne har udviklet sig til en bredde, så regnvand uhindret kan trænge igennem hele asfaltbelægningen, hvorved der opstår accelereret nedbrydning.*

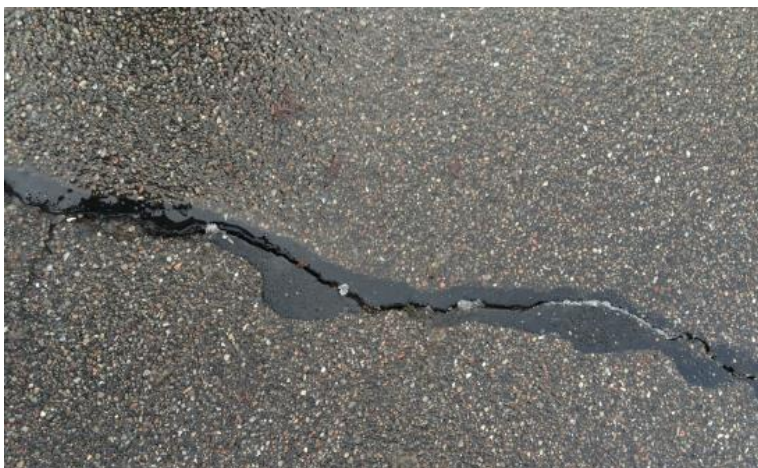
*Foto 7: Stikvej på Fasanvej. Belægningernes nedbrydning har nået et så alvorligt stade, at selvom der udføres revnefugning, vil denne kun have en holdbarhed på 2-3 år før der atter opstår frie revner*

En nærliggende prisbillig udbedringsmetode kunne være at fuge revnerne med bitumenfuge, så vandnedsivning undgås. Det fremgår dog af skadesregistreringen, at nedbrydningen af belægningerne er så kraftig, at de allerede udførte fugninger kun havde et par års effekt, før revnerne genopstod, så dette er ikke en langsigtet løsning. *Prisniveau ca. 12-14 kr pr. løbende meter fuge.* Bør af økonomiske årsager ikke anvendes på delstrækninger med meget stort revneomfang.

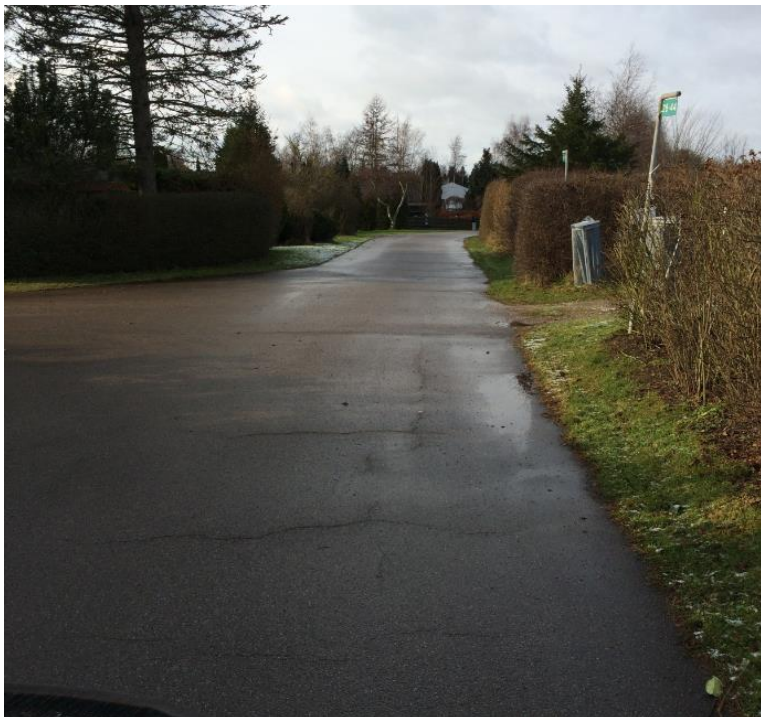
*Foto 8: Også Blåmejsevej, både stam- og stikveje, er plaget af skader og nedbrydning – dog tilsyneladende i mindre omfang end på Fasanvej og Skovduevej.*

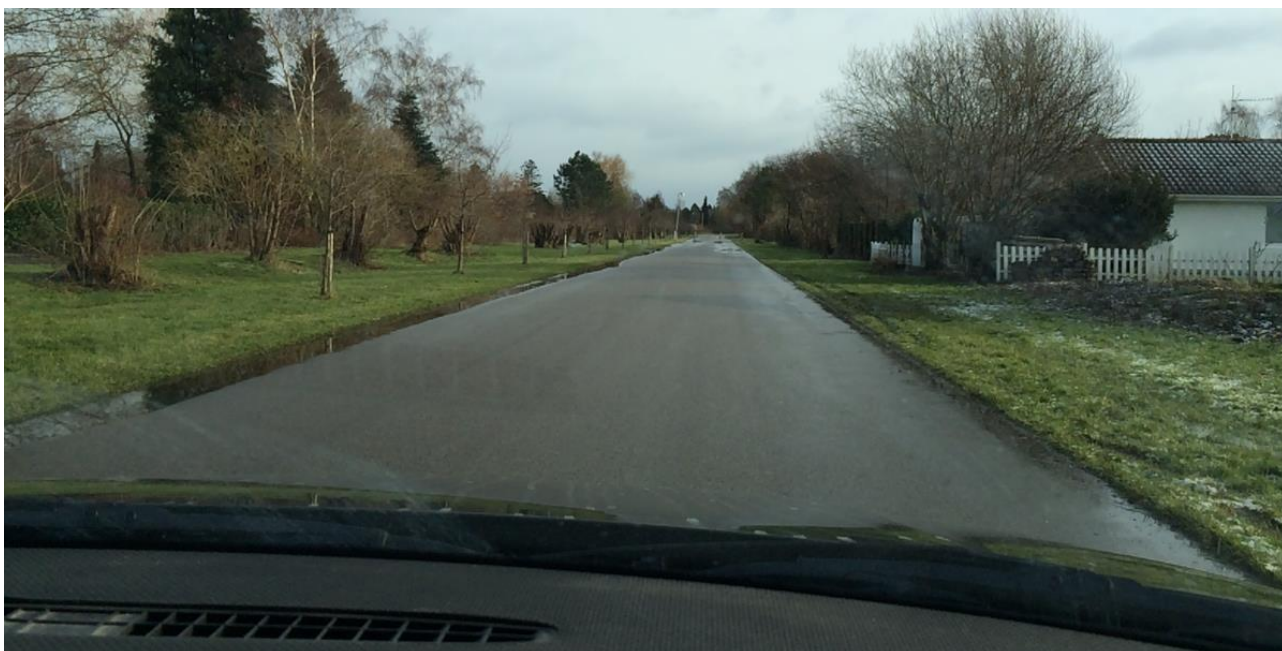
*Foto 9: Belægningen på fordelingsvejen Fuglevangen er i rimelig tilstand – enkelte steder konstateres dog skader, som tydeligvis er forårsaget af tung trafik. Fuglevangen fungerer samtidigt som tilkørselsvej for det lokale rensningsanlæg og udsættes derfor for mere trafikpåvirkning end boligvejene i sommerhusområdet. Endvidere er der gennem Fuglevangen via Duevej i nord åben forbindelse for gennemkørende trafik til naboudstyknngen.*

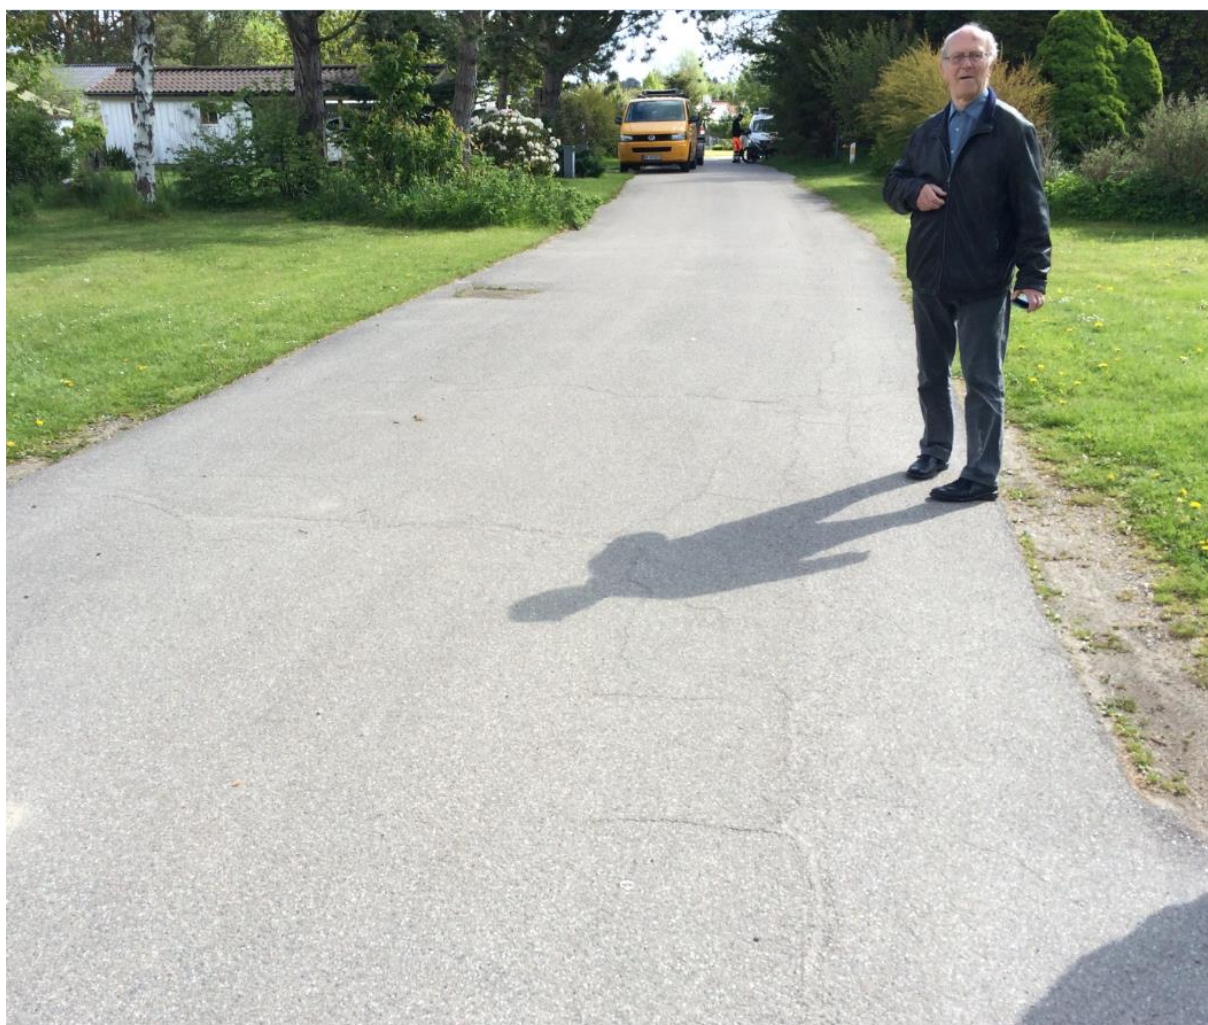
*Foto 10: Ved måletidspunktet i maj var belægningsoverfladen helt optørret, hvorfor revnerne ikke fremstod lige så dramatiske som ved besigtigelsen i februar. Man kan dog fortsat tydeligt se de omfattende blok-krakeleringers plademønster i vejbelægningen, som indikerer belægningsnedbrydning.*

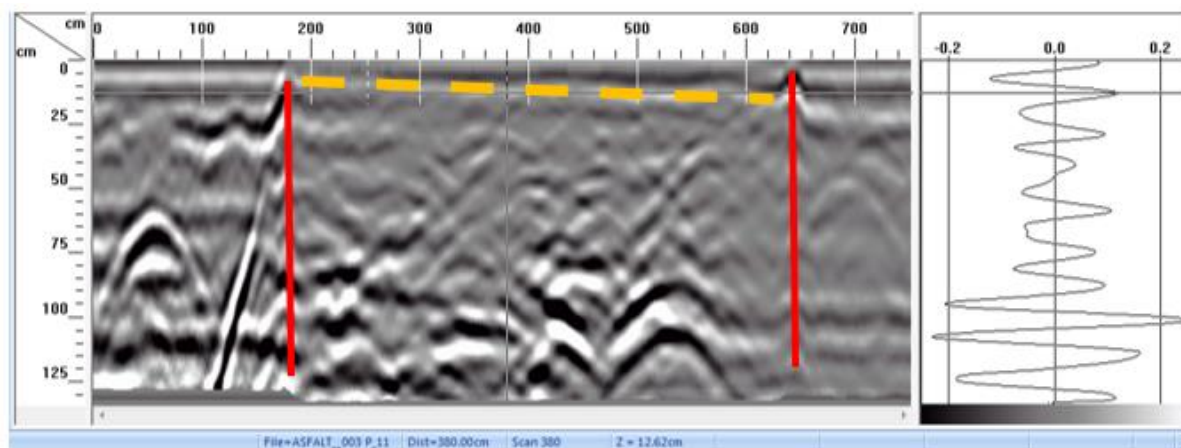
*Foto 15: Eksempel: Georadar tværprofilmåling på Skovduevej. Målested 1. Vejbelægningen ligger imellem de to lodrette røde linjer (arealet udenfor er græsrabatten). Der ses en let tiltagende asfaltykkelse på tværs af vejen (forskell på nogle enkelte centimeter) (stiplet orange linie).*
