Grundejerforeningen Fuglevangen,  
Dronningmølle

## Skadesvurdering af vej- belægninger og vedligeholdelsesstrategi

- *Endelig rapport, juni 2015*

RAPPORT NR.: 1504-002

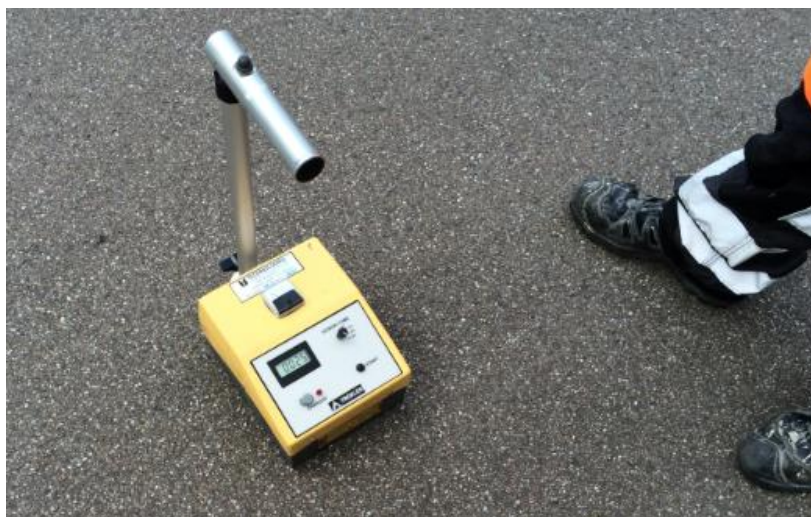
*Foto 11: Vandindholdsbestemmelse med Troxler isotopmåler.*

Der er ved vand-/fugtindholdsbestemmelse anvendt Troxler isotopsonde, som ved hjælp af isotopstråling kan bestemme densitetsforskelle og fugtindhold. På måletidspunktet var belægningerne tørre og der kunne i ingen af de anvendte målepunkter bestemmes noget signifikant vandindhold i de øvre belægningslag. Dette stemmer overens med iagttagelserne fra boroskopmålingerne.

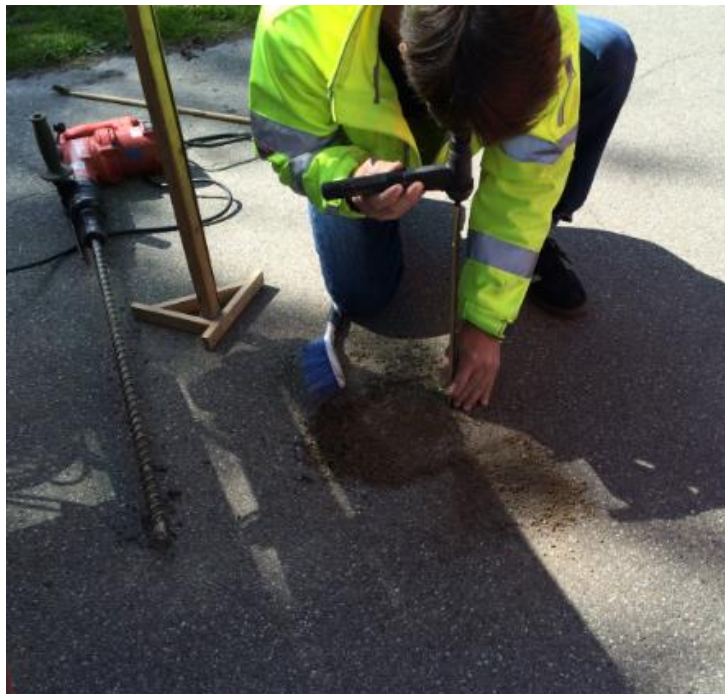
Foto 12: Lagtykkelsesbestemmelse med boroskop.

Ved hvert andet punkt for bæreevne måling er der udført lagtykkelsesbestemmelse ved opboring gennem belægningen med et 22 mm bor, efterfulgt af lagtykkelsesbestemmelse med et endoskop med belysning og dybdeindikator. Data fremgår af tabel 1. Målingerne anvendes bl.a. til at beregne det nødvendige forstærkningsbehov ud fra de foretagne bæreevne målinger.

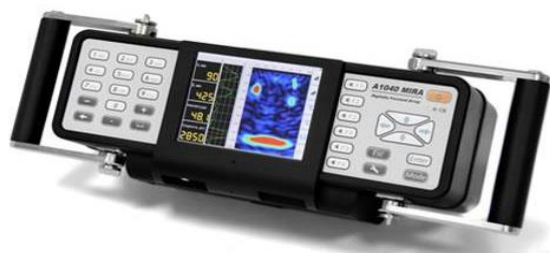
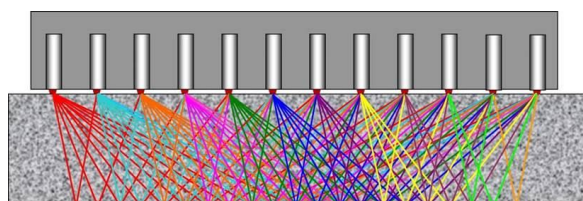
Foto 13: Ved lagtykkelsesmålingerne blev anvendt Teknologisk Instituts ultralydsmåler til lagtykkelsesbestemmelse (venstre billede). Udstyret udsender elektroniske ultralydssimpulser og kan bestemme lagtykkelse med god præcision ud fra tilbagestrålingen fra underlaget.

Ved anvendelse af ultralydsmåler kan lagtykkelsen bestemmes non-destruktivt, uden at foretage opboring. Denne teknik er løbende anvendt til verifikation af asfaltlagtykkelser, bl.a. som supplement til boroskop i samtlige målepunkter. Resultatet af målingerne fremgår af efterfølgende tabel 1.

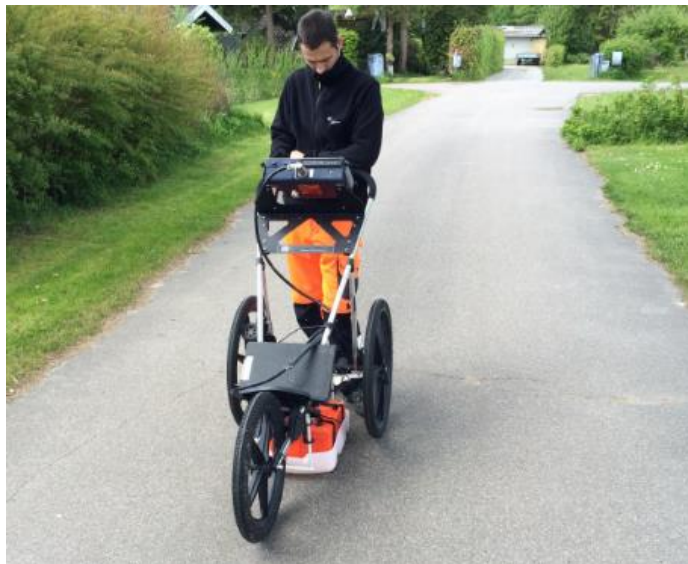
*Foto 14: Bestemmelse af lagtykkelsesvariationer med georadar.*

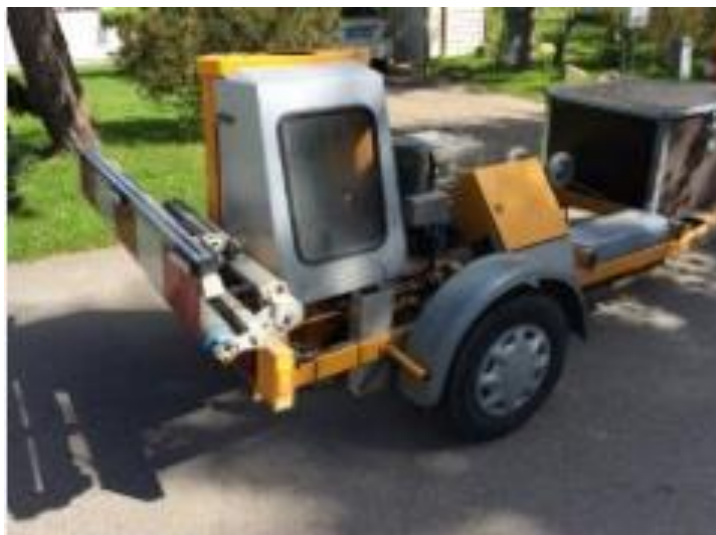
*Foto 18: Vejens bæreevne bestemmes ved hjælp af faldlods-måling. Under traileren er placeret en arm med 7 geofoner som registrerer nedsynkningen når faldloddet slår på belægningen. Ud fra nedsynkningerne og de målte lagtykkelser kan materialestivheden og dermed bæreevnen beregnes. Dette anvendes til den efterfølgende beregning af vejens forstærkningsbehov*

Resultatet af bæreevнемålingerne fremgår af tabel 2, som angiver den karakteristiske restlevetid og forstærkningsbehov, hvis der skal opnås en bæreevнемæssig restlevetid på min. 10 hhv. 20 år:

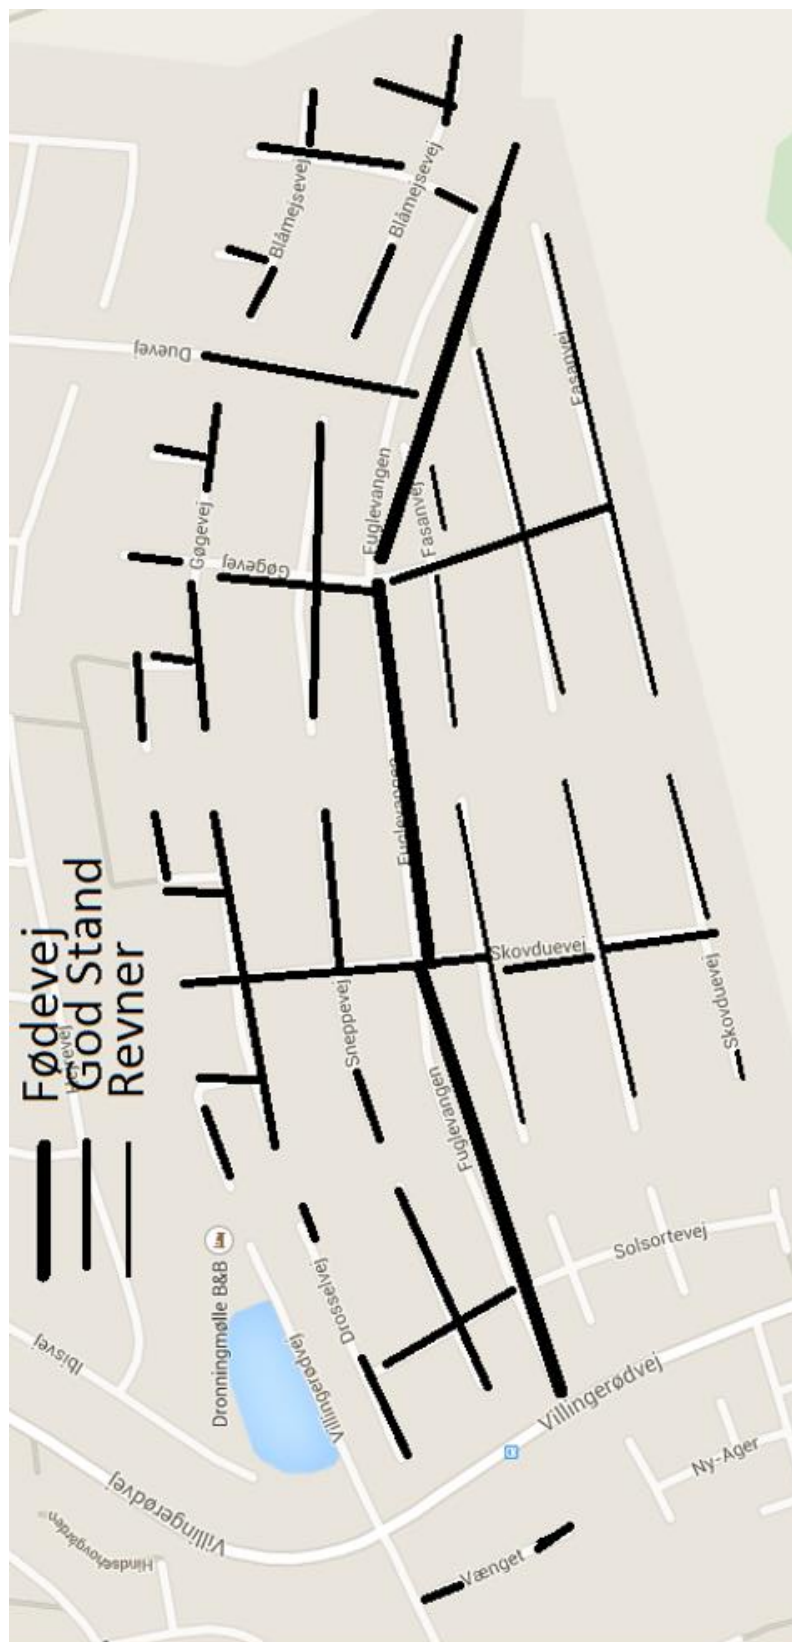
## Bilag 1: Kort over grundejerforeningens veje

Grundejerforeningens bedømmelser (kategori) er anført på kortet

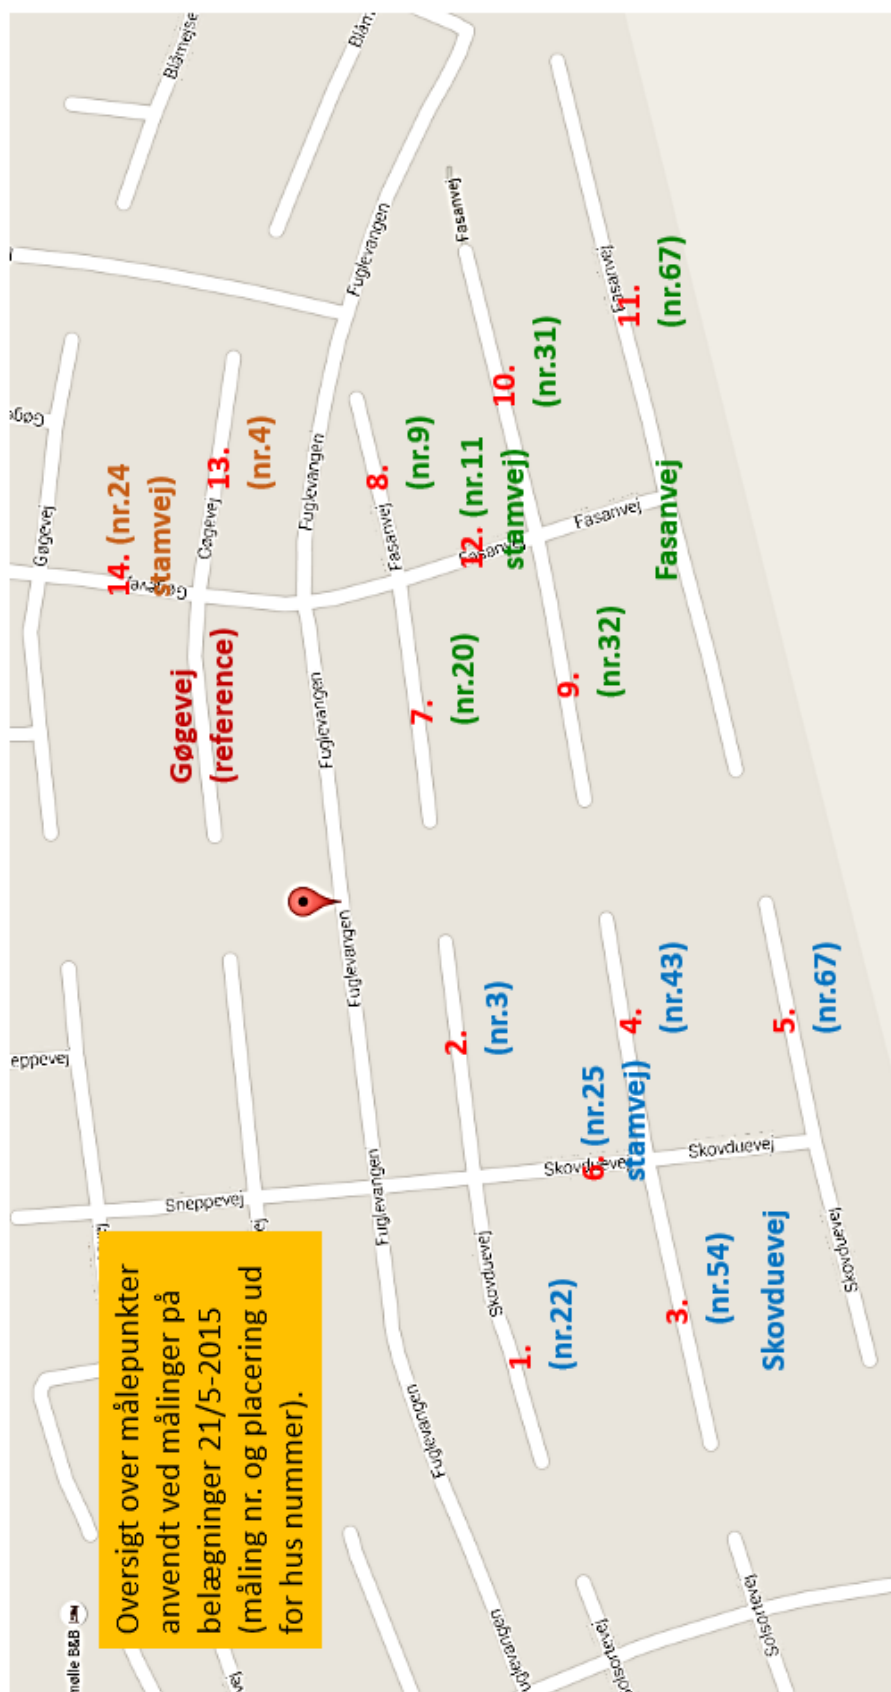
## Bilag 3: Oversigt over målepunkter for bæreevne målinger

Der er efter aftale målt på Fasanvej og Skovduevej, som jf. tidligere beskrivelser anses for at være mest nedbrudte. Til sammenligning for målingerne er der efter aftale udført enkelte supplerende målinger på Gøgevej, som ligger i den lavtliggende nordlige del af området, idet Gøgevej af grundejerforeningen er udpeget som en fhv. OK strækning. Målepunkternes placering fremgår af bilag 3. Alle målinger er foretaget omtrent midt i vejprofilet.
